Bouwtechnische gebreken

Klachten over de gevelbekleding

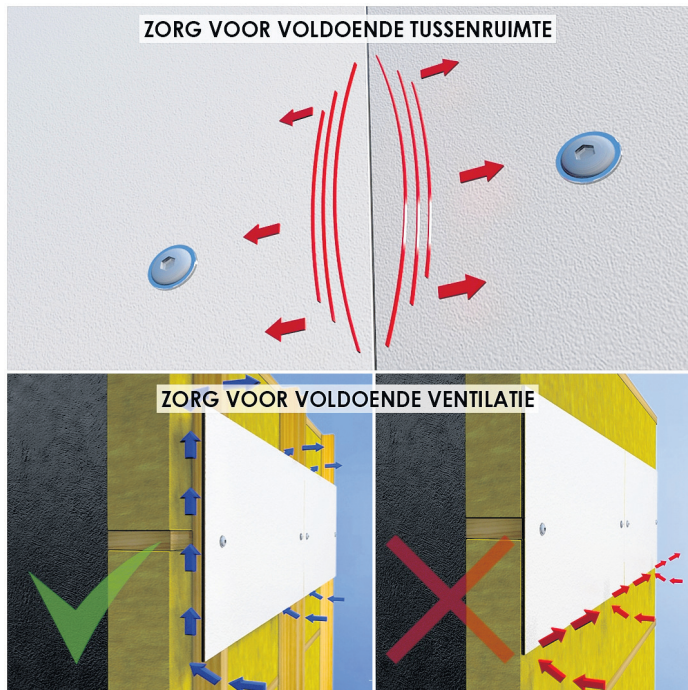
Klacht: Bij een nieuwbouwproject van een viertal geschakelde woningen klagen de opdrachtgevers over het bol staan van de gevelpanelen. Tevens bestaat het vermoeden dat er achter de panelen vocht aanwezig is.

Bouwtechnisch gebrek: Tijdens de inspectie wordt geconstateerd dat er gebruik is gemaakt van Trespa panelen. Trespa is een plaatmateriaal waarvan vaak wordt gedacht dat het een kunststofsoort is. Het is echter een houtachtig plaatmateriaal in combinatie met kunststof. Trespa wordt op vele plaatsen toegepast, zoals bijvoorbeeld bij dakranden en luifels. Een belangrijke, onderschatte eigenschap van Trespa is de hoge uitzettingscoëfficiënt. Dat wil zeggen dat Trespa ten gevolge van temperatuurverschillen zal krimpen en uitzetten. De panelen kunnen 2,5 millimeter per strekkende meter werken. Dit betekent dat er voldoende tussenruimte (dilatactie) moet zijn bij de toepassing van dit materiaal. Ook bij de toepassing van voegprofielen moet hier rekening mee wor-

den gehouden. Bij deze woningen is hier te weinig rekening mee gehouden. De platen zijn te strak tegen elkaar geplaatst waardoor, ten gevolge van de werking, de platen gaan bollen.

gevelbekleding en anderzijds door de lokale omstandigheden. Bij deze woningen is een en ander te strak tegen de achterliggende isolatie geplaatst en zijn er te weinig ventilatievoorzieningen aanwezig.

Oplossen klacht: In dit geval zijn alle panelen verwijderd en heeft de aannemer nieuwe platen aangebracht volgens de verwerkingsvoorschriften van de leverancier. Dit betekende dat er voldoende tussenruimte is aan-

gehouden ten behoeve van de werking en ter voorkoming van het bol staan van de platen. Verder is er voldoende ventilatie mogelijkheid gecreëerd ter voorkoming van houtaantasting van het achterliggende regelwerk als gevolg van condensatie.
